# NEWSLETTER 06

SETEMBRO DE 2022

1. APRESENTAÇÃO DA CÂMARA SOUNDCAM ULTRA COM TERMOGRAFIA
2. IDENTIFICAÇÃO DA ORIGEM DE RUÍDO DE ALTA FREQUÊNCIA EM UNIDADE FABRIL
3. ANÁLISE DE FUGAS DE RUÍDO EM CAIXILHARIA

# EQUIPAMENTO SOUNDCAM ULTRA COM SENSOR DE TERMOGRAFIA

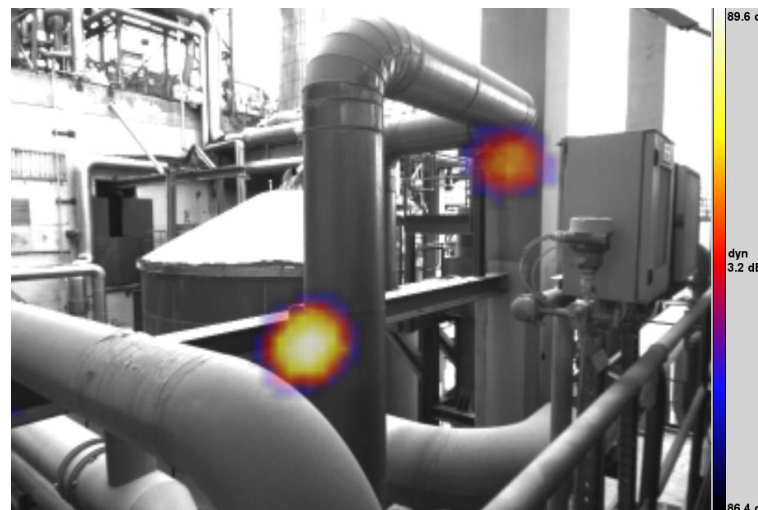
Transmissão sonora provocada por ligações rígidas entre as tubagens e a estrutura metálica de fixação
